Geotechnologies for Natural Disaster Monitoring in Latin America

Escorregamentos de terra - alguns conceitos básicos

Luiz A. Bressani, PhD
Departamento de Eng. Civil
Escola de Engenharia / UFRGS
bressani@ufrgs.br

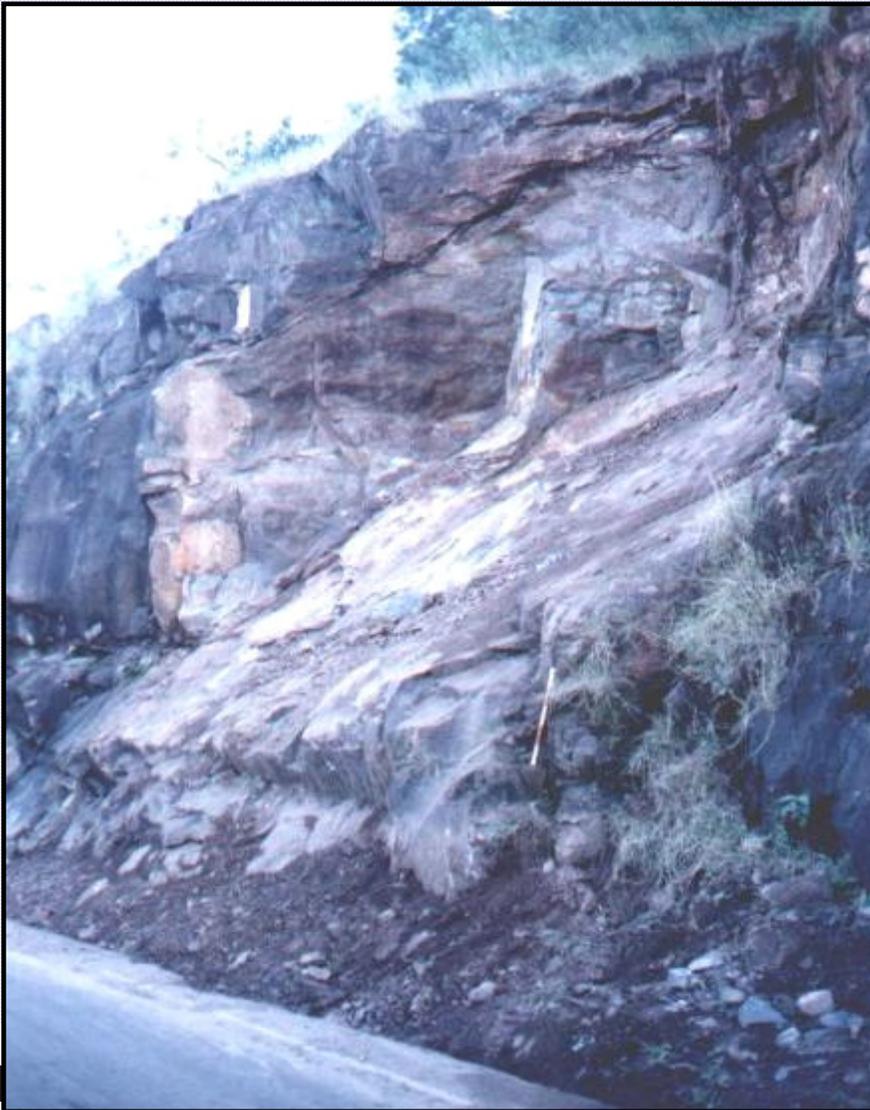
**Escorregamento de
bloco – Teutônia, RS
(Rota do Sol), 1998**

Arenito Botucatu

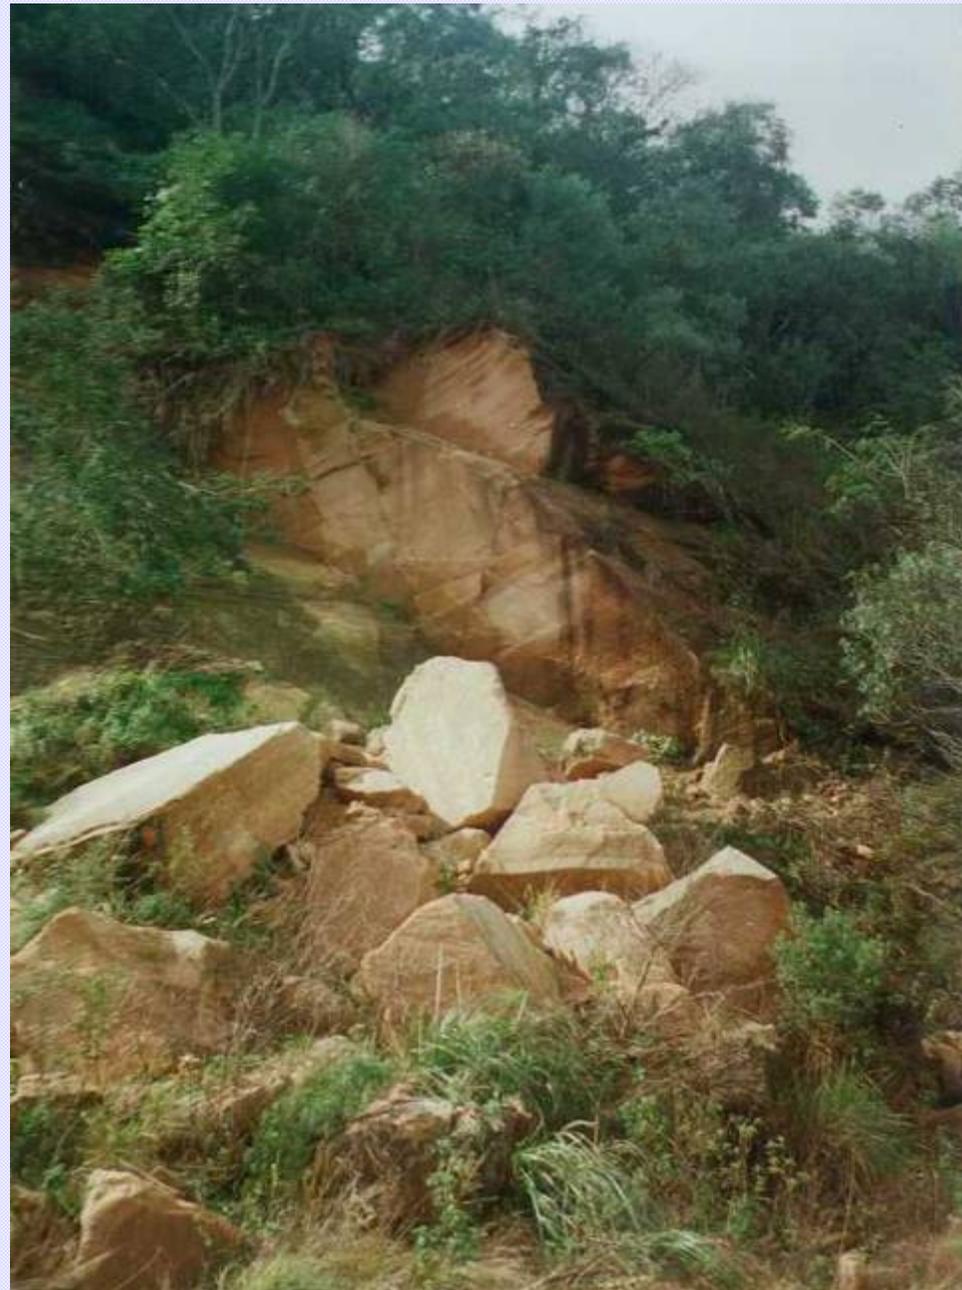
queda de blocos
(Santa Maria, foto
R.J.Pinheiro)

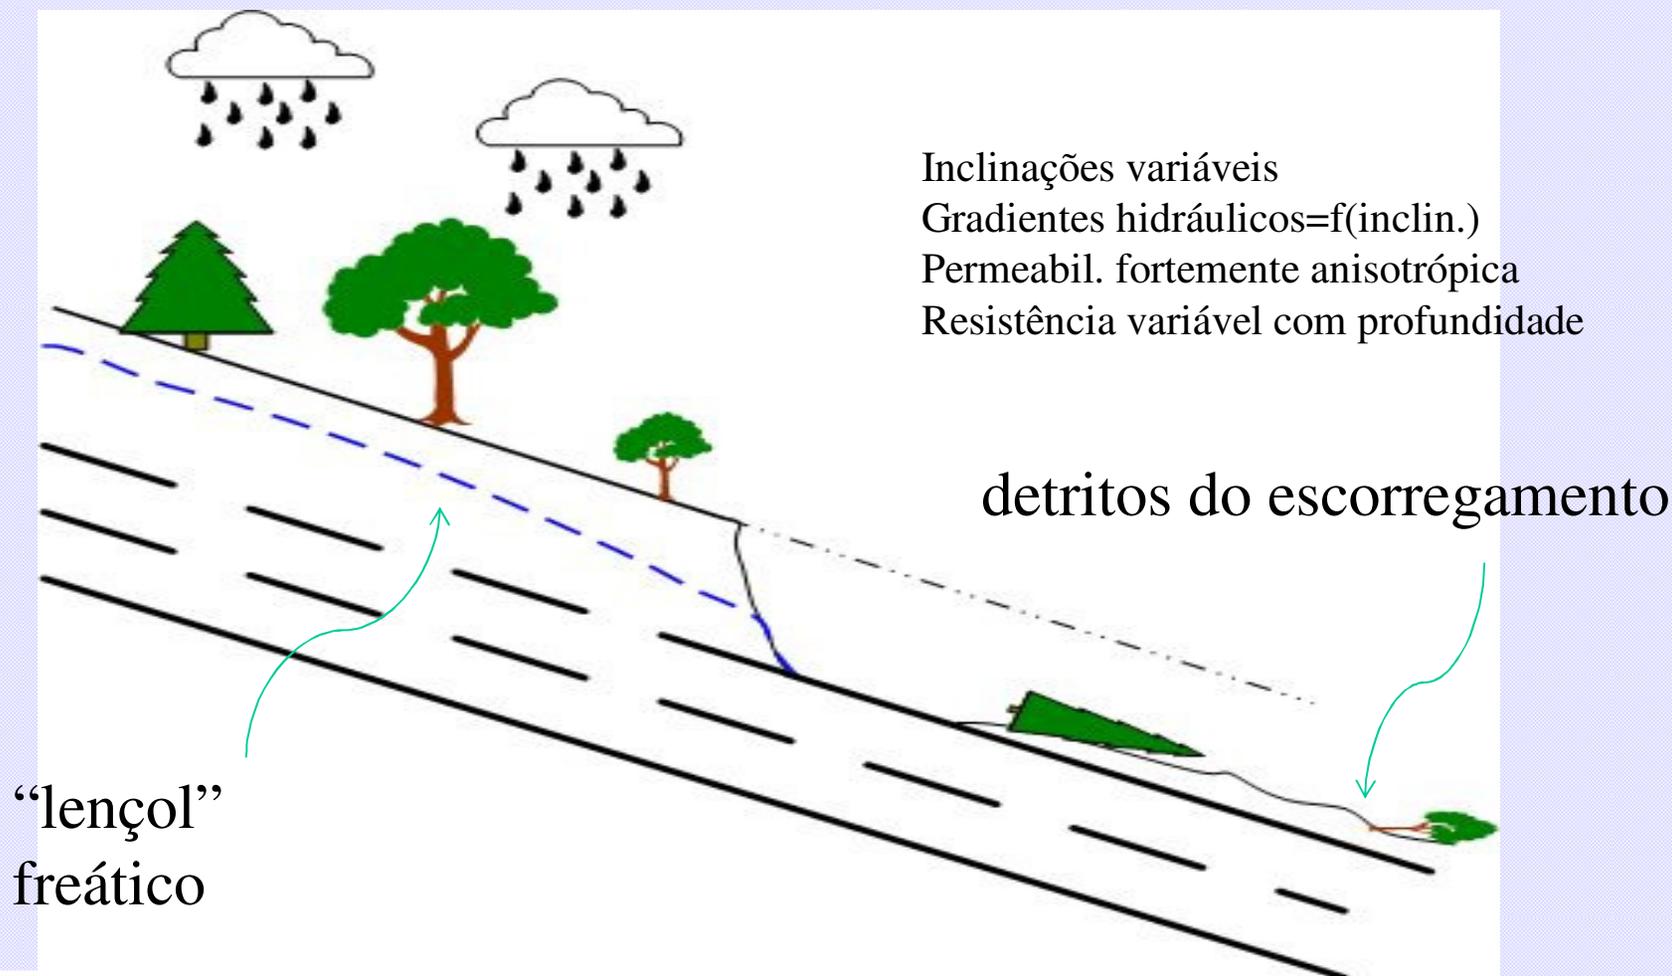
Escorregamentos translacionais em solos estratificados (em geral ocorrem sob chuvas intensas)

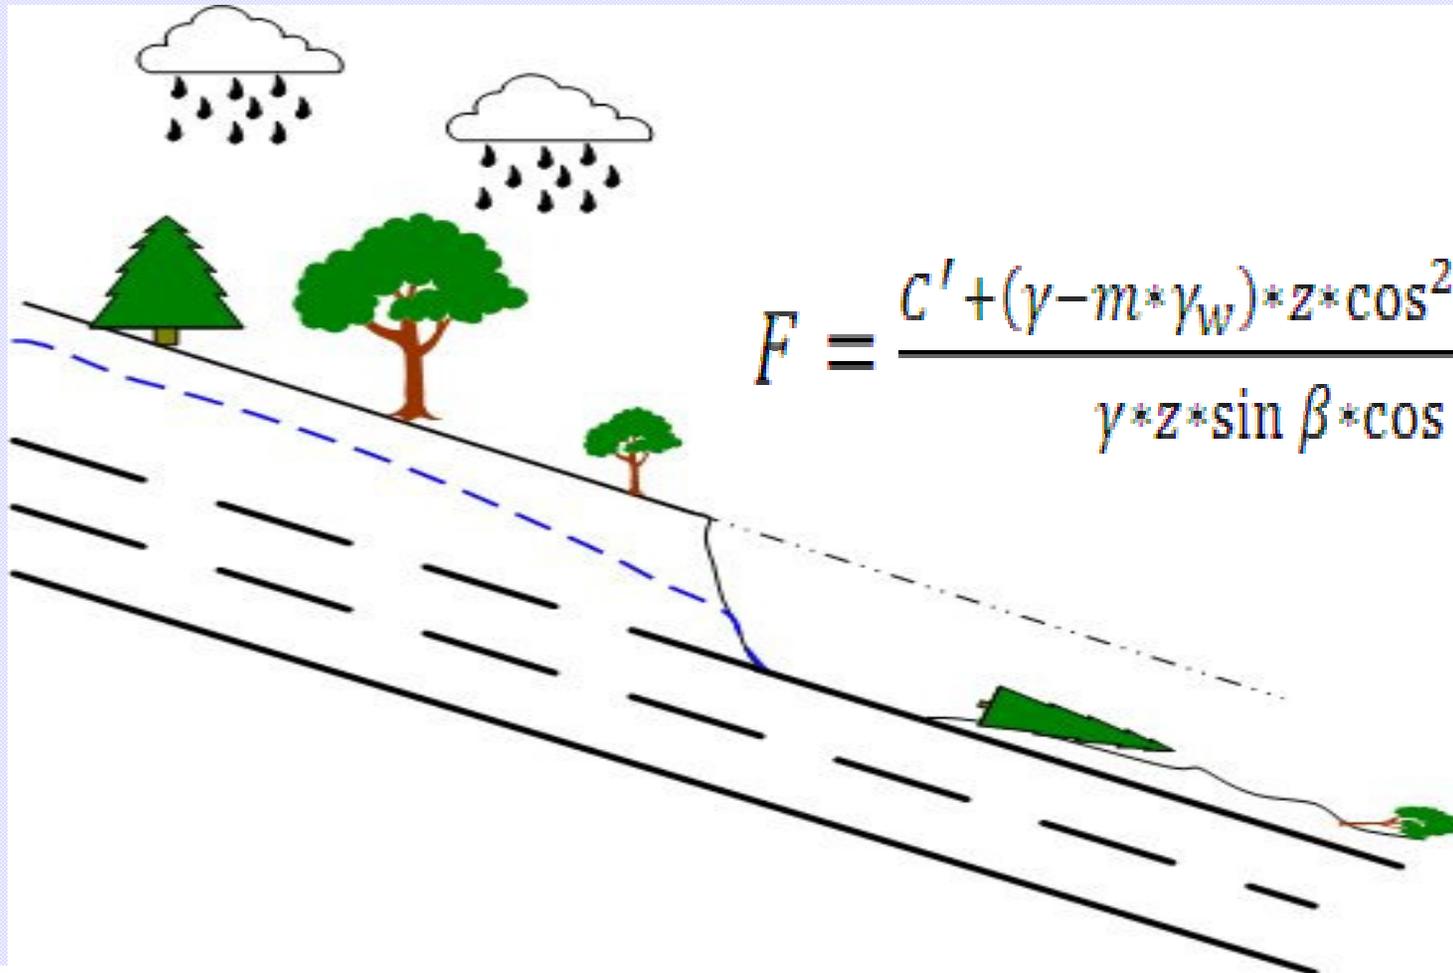
Escorregamentos translacionais em solos estratificados

$$F = \frac{c' + (\gamma - m \cdot \gamma_w) \cdot z \cdot \cos^2 \beta \cdot \tan \phi'}{\gamma \cdot z \cdot \sin \beta \cdot \cos \beta}$$

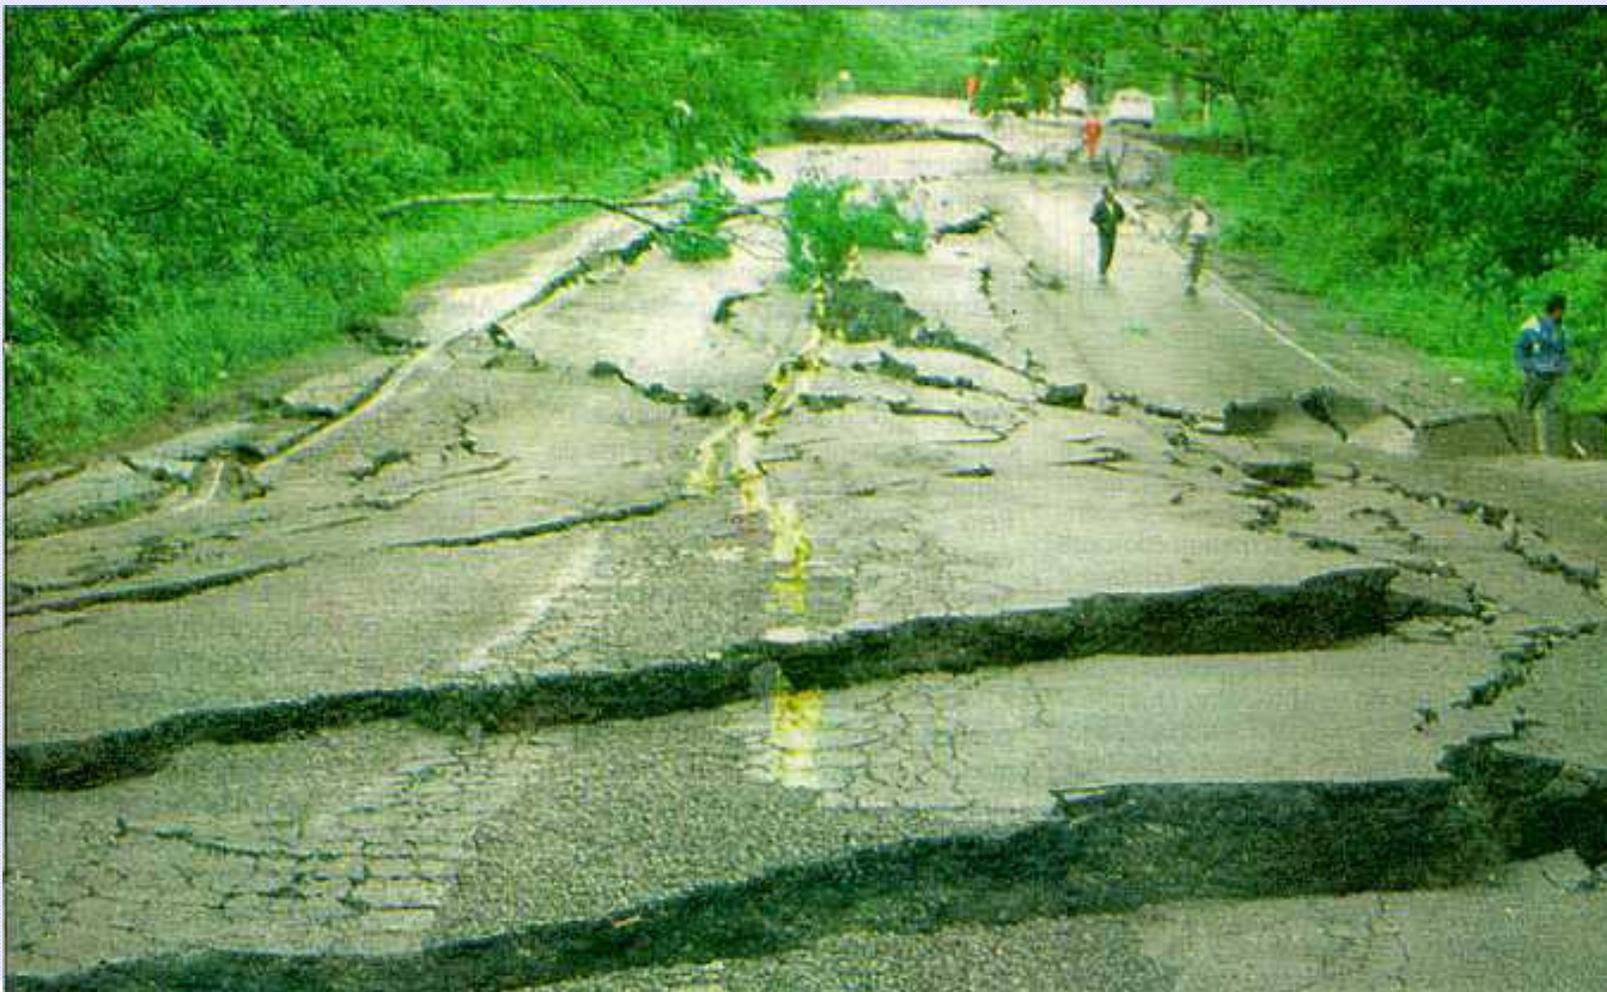
Exemplo de ruptura rodoviária de grande porte e pequena velocidade - BR158, Santa Maria (ocorreu durante período de muita chuva na região)

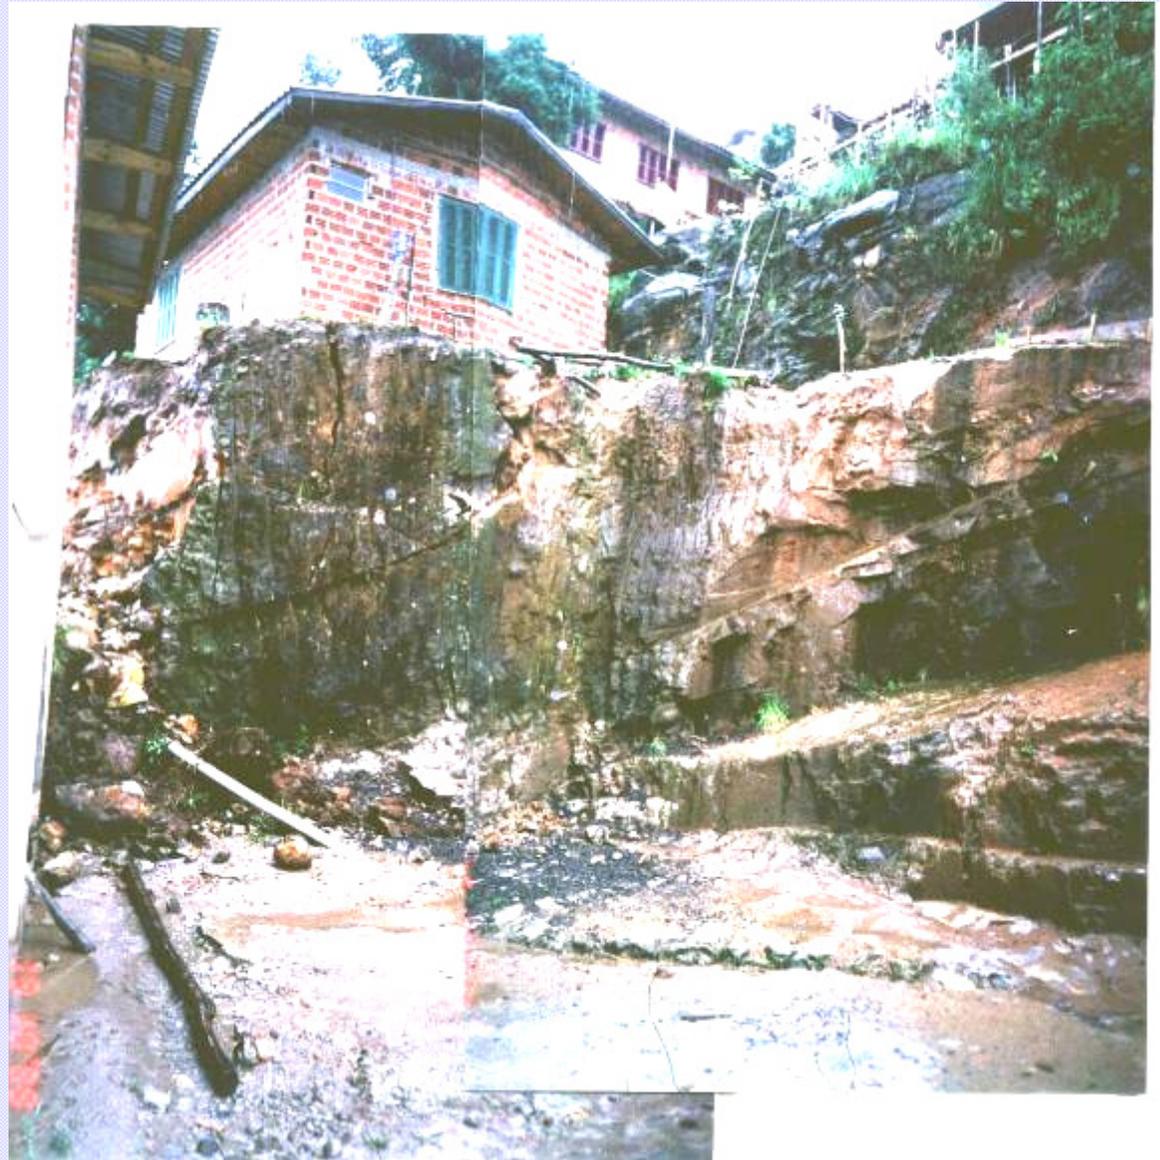
Escorregamento misto em rocha com descontinuidades.
Bairro Kaiser,
Caxias do Sul

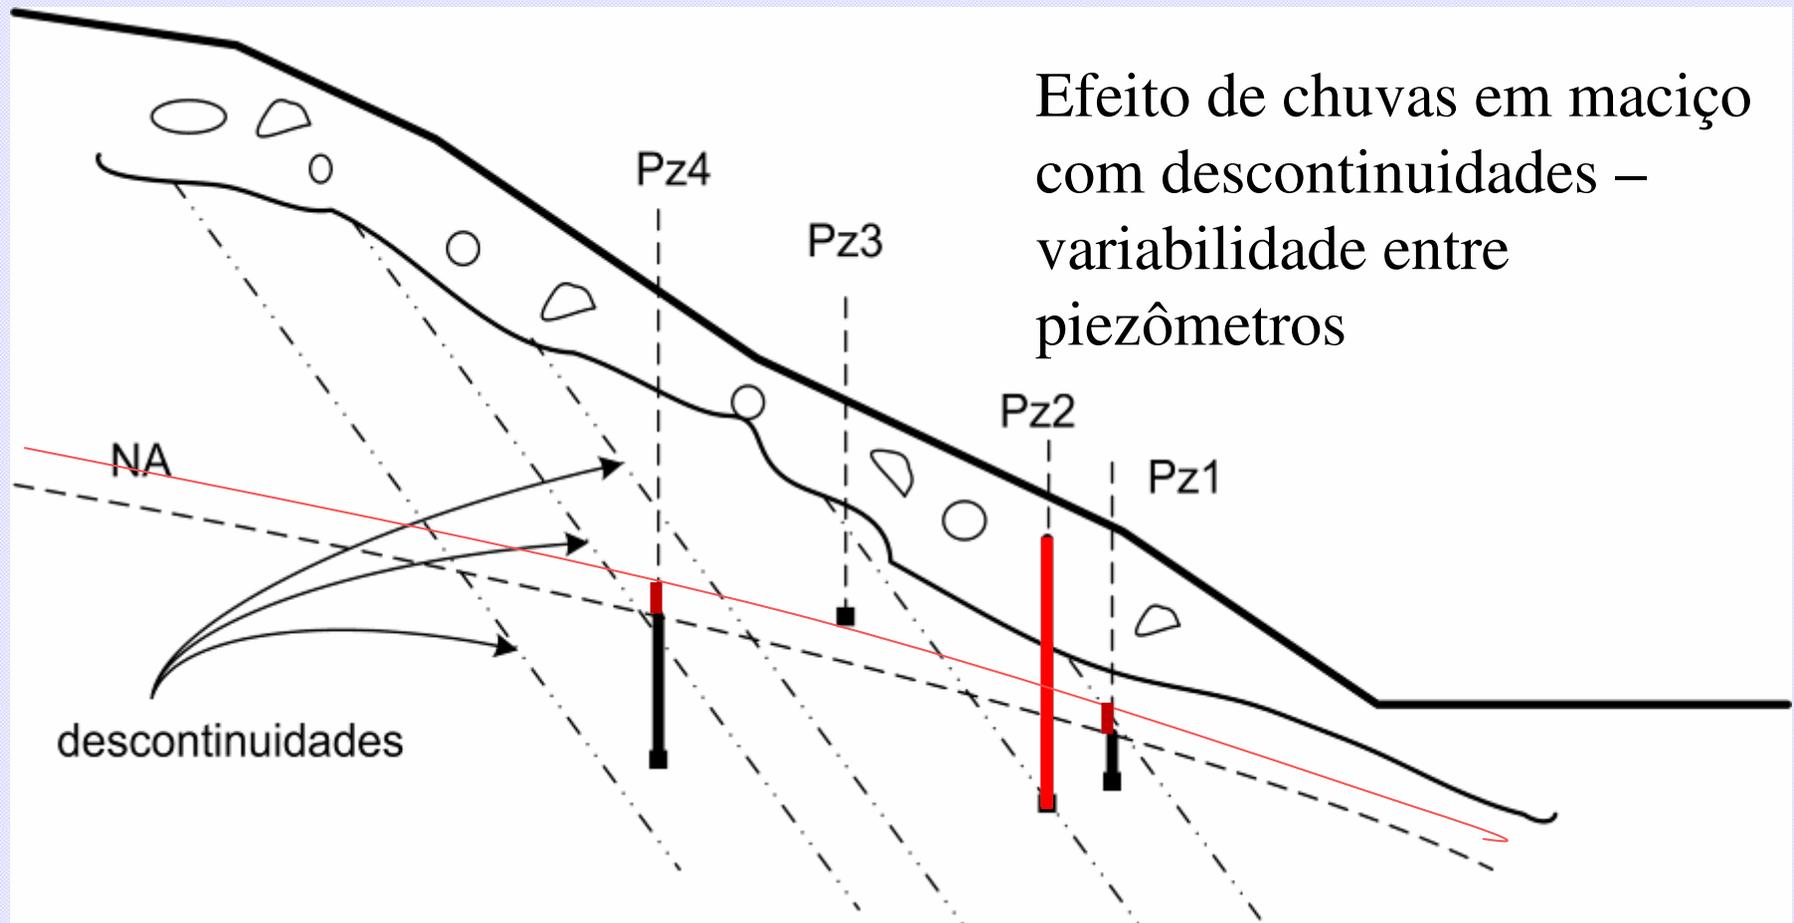
Exemplo de variabilidade de medidas de poro-pressão em taludes (adaptado de Deere e Patton , 1971)

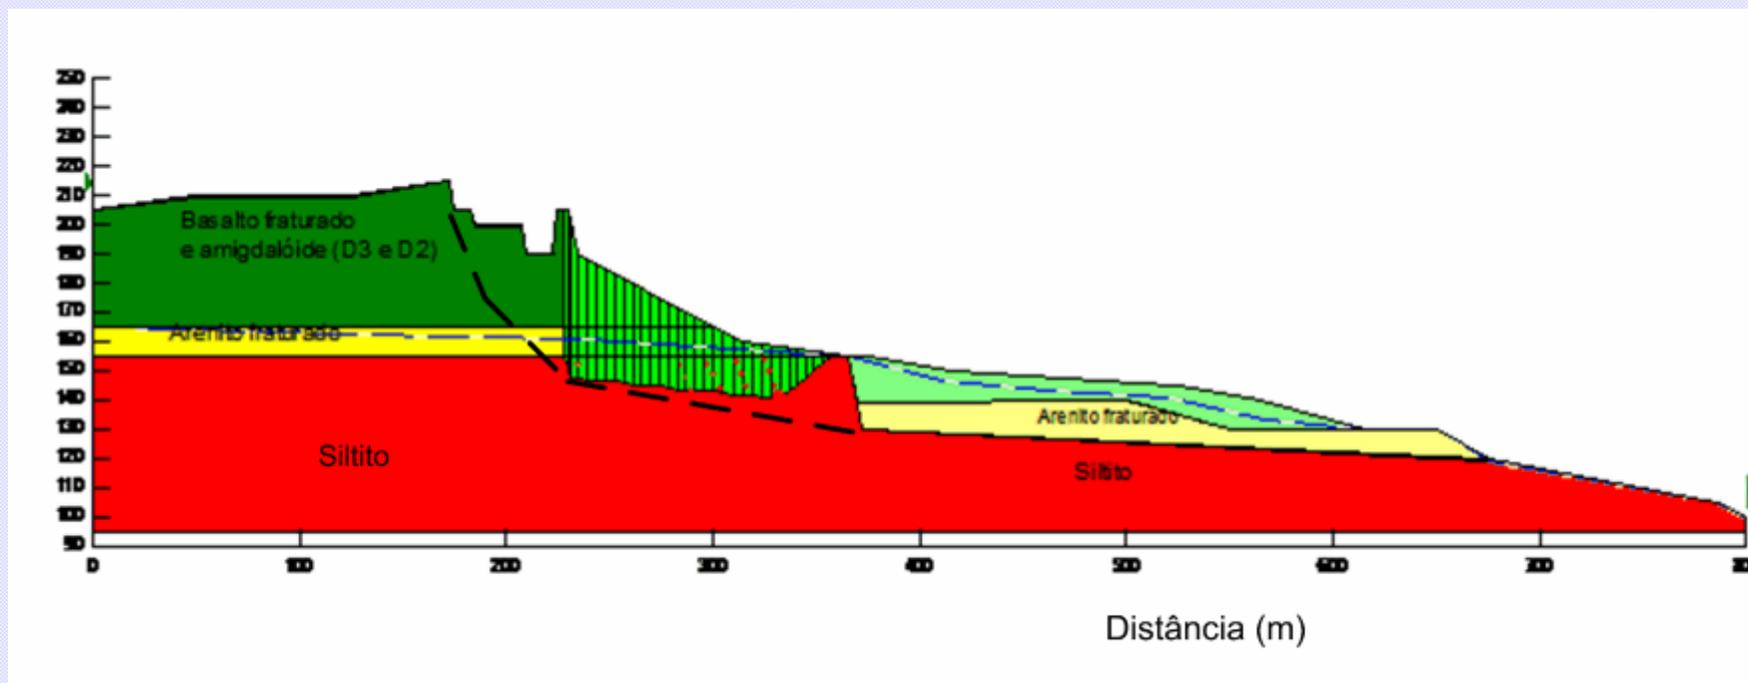
Um grande escorregamento de solo e rocha o qual envolveu volumes da ordem de $15 \times 10^6 \text{ m}^3$ (60 ha em área). Pelo menos 2 residências foram tão danificadas que foram demolidas. A área só é utilizada para agricultura de subsistência a partir de 2001.

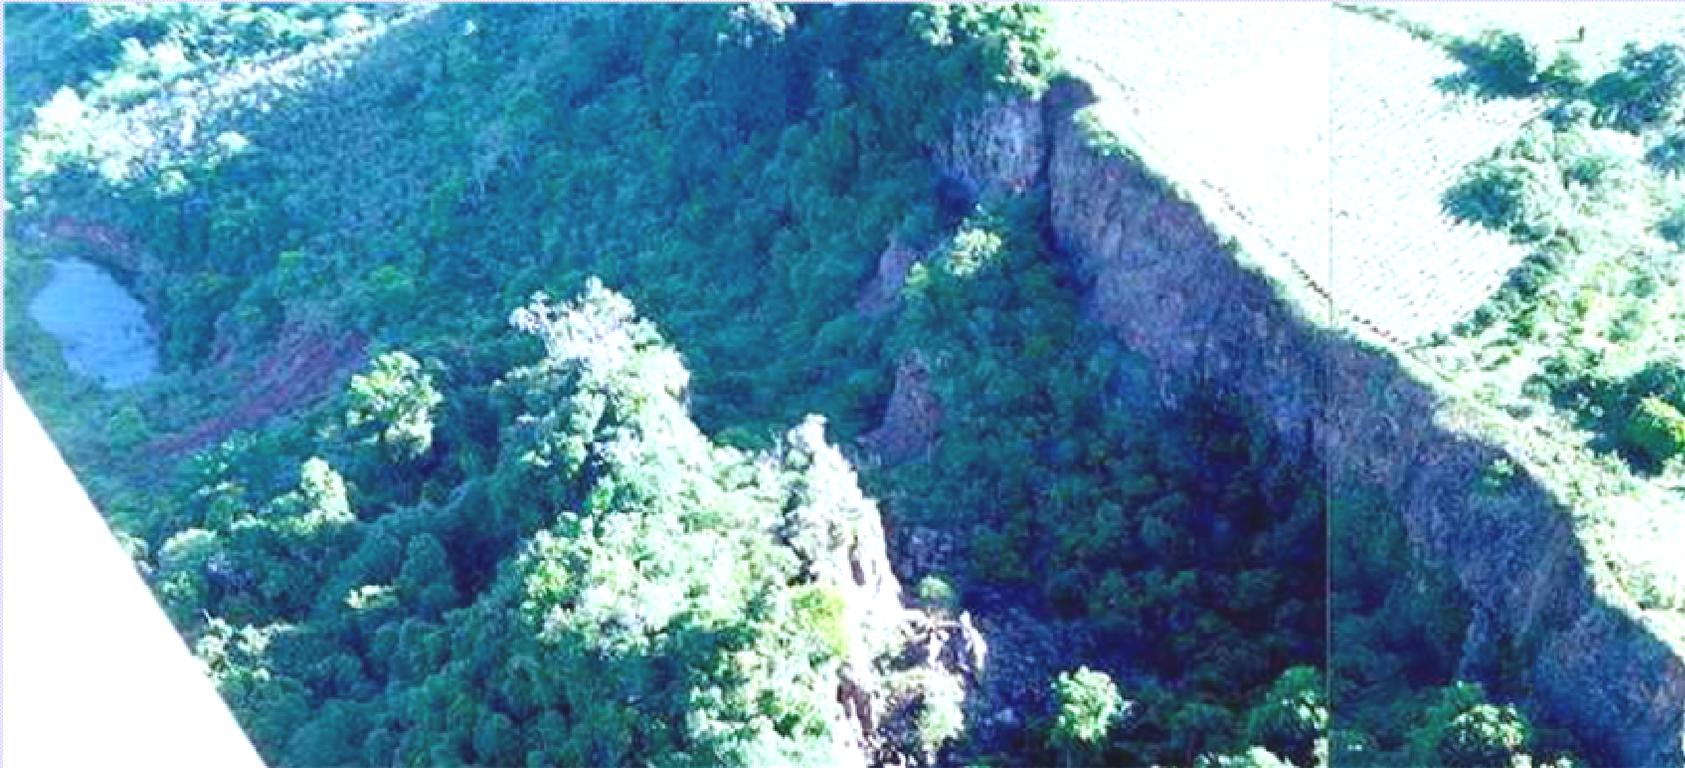
500m

Seção transversal do movimento

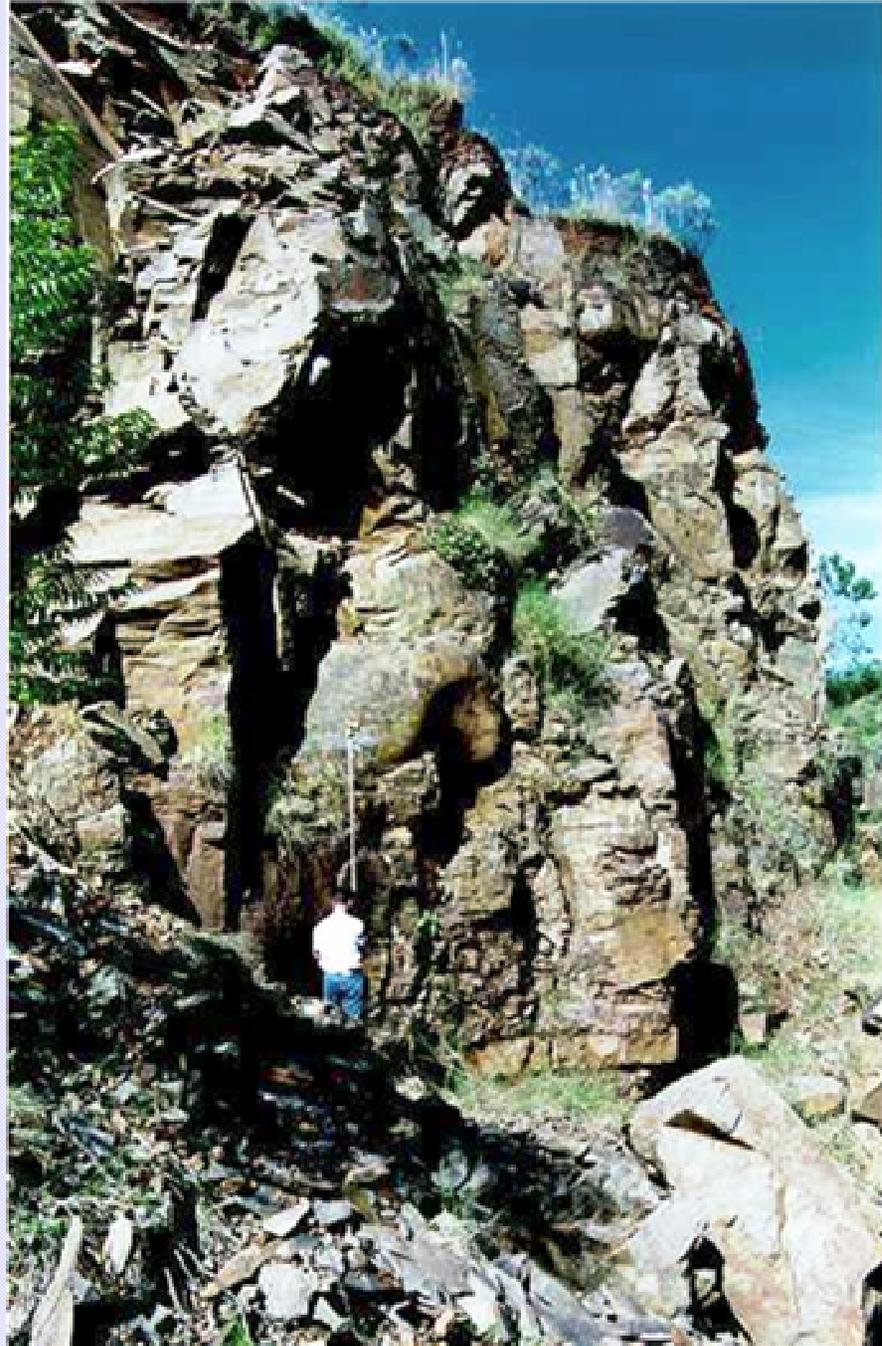
Seção da trinca vertical e área da foto seguinte.

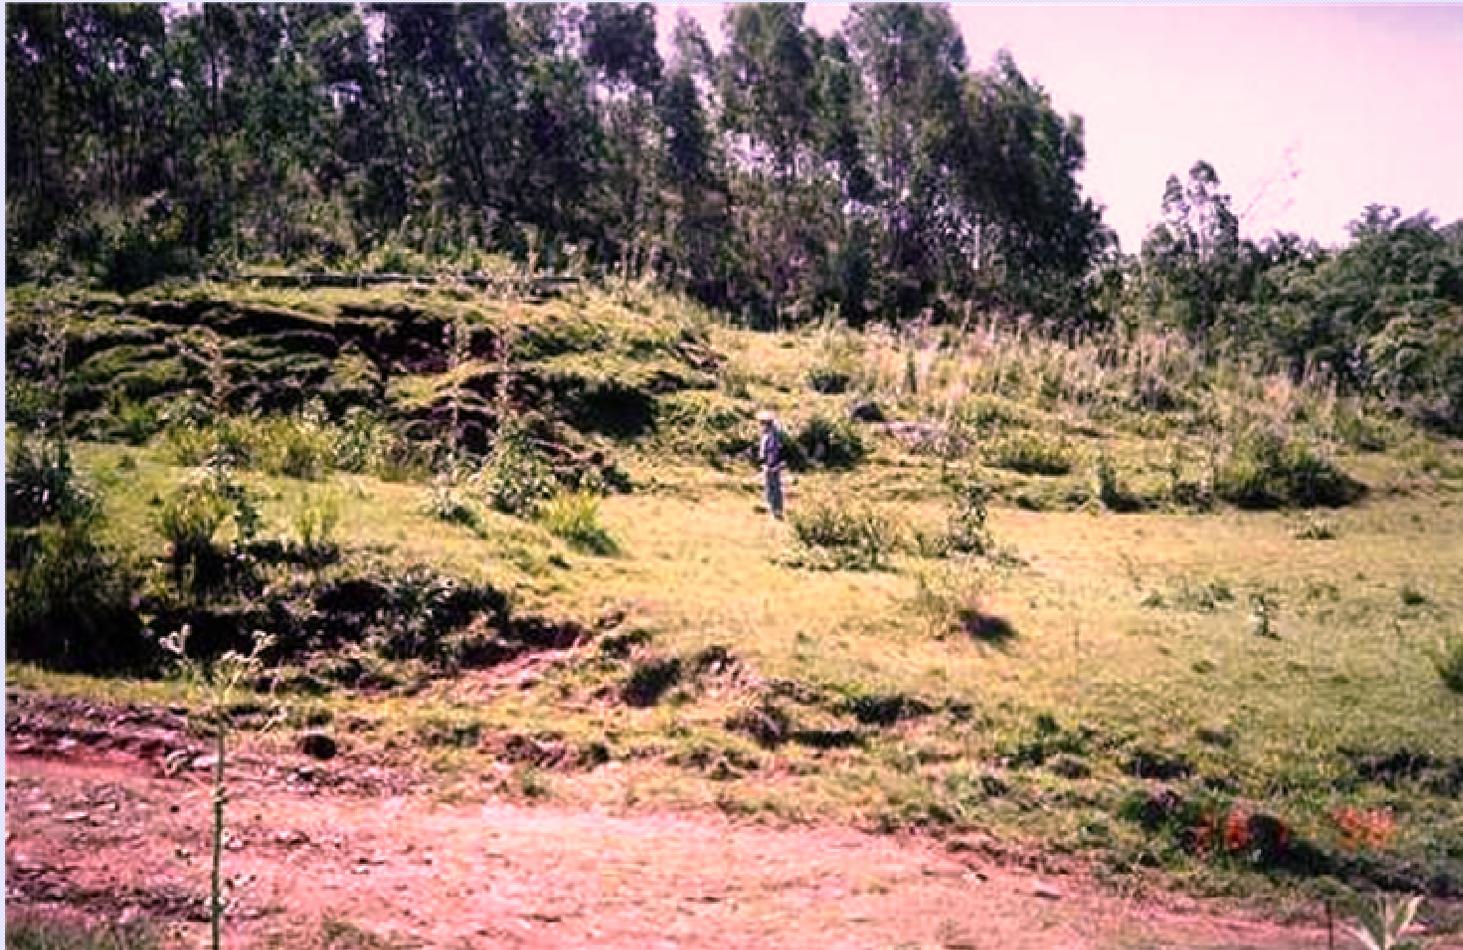
Paredão de rocha
formado pelo
movimento

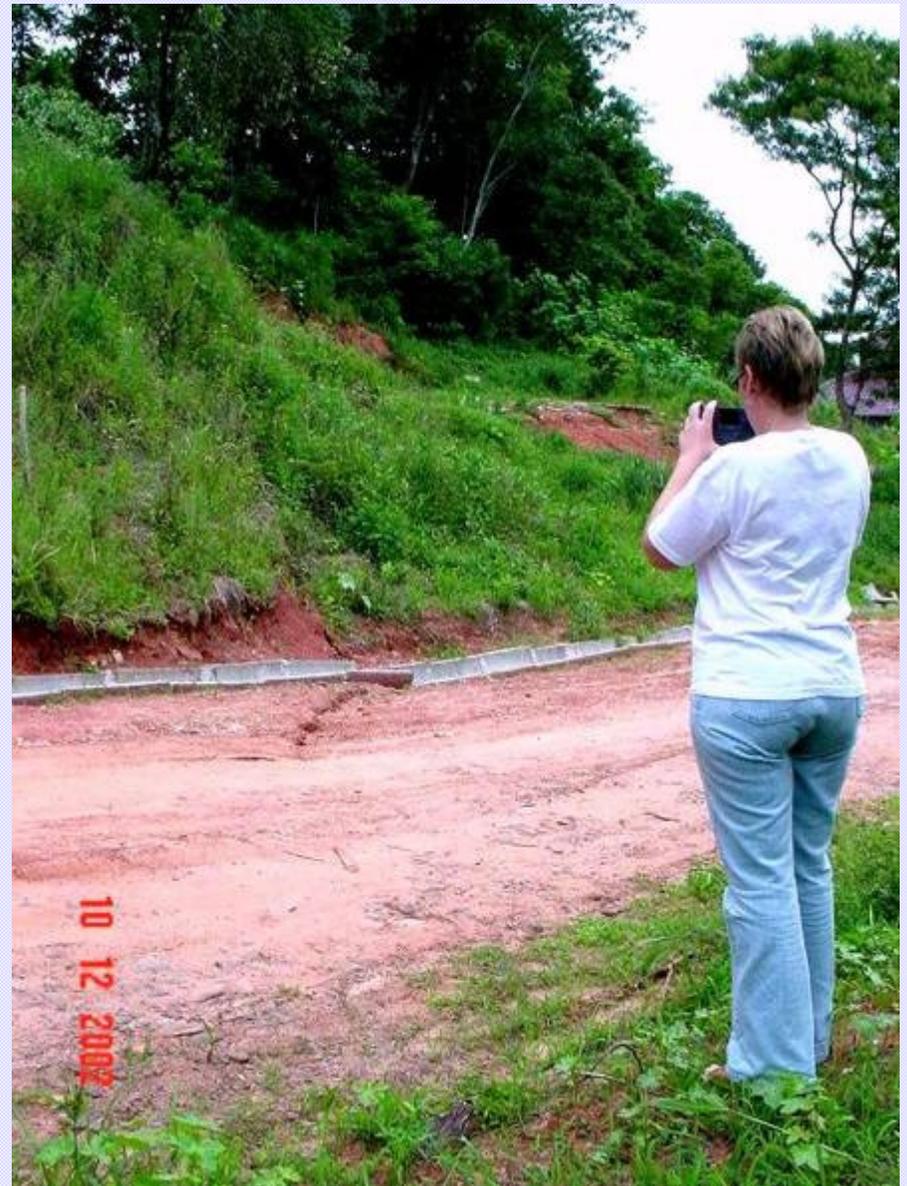
Frente de movimento da ruptura

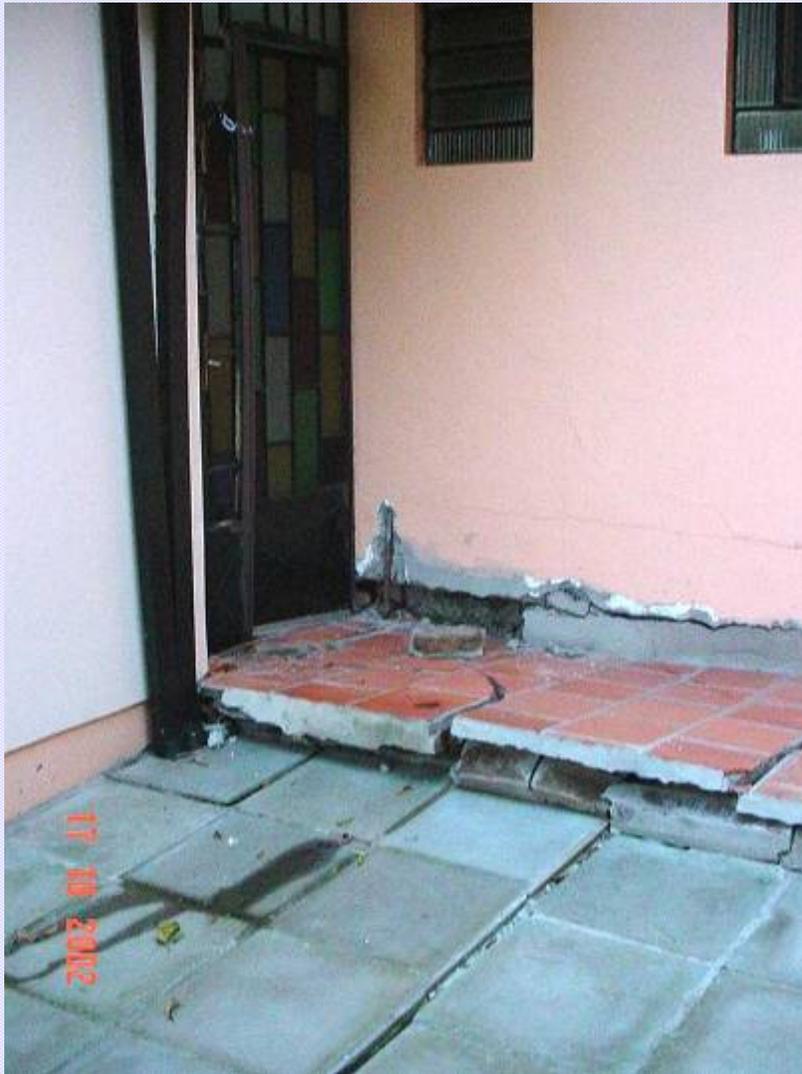
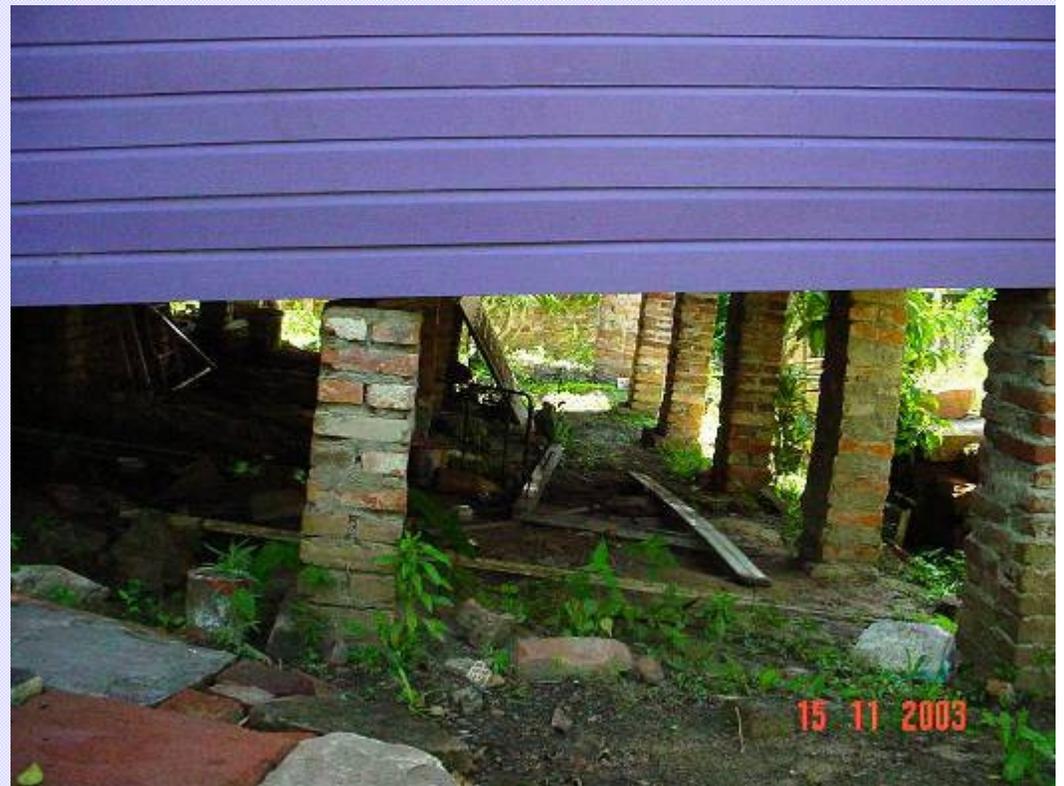
Residência abandonada por danos excessivos devido à movimentação do terreno.

Danos devidos à movimentação

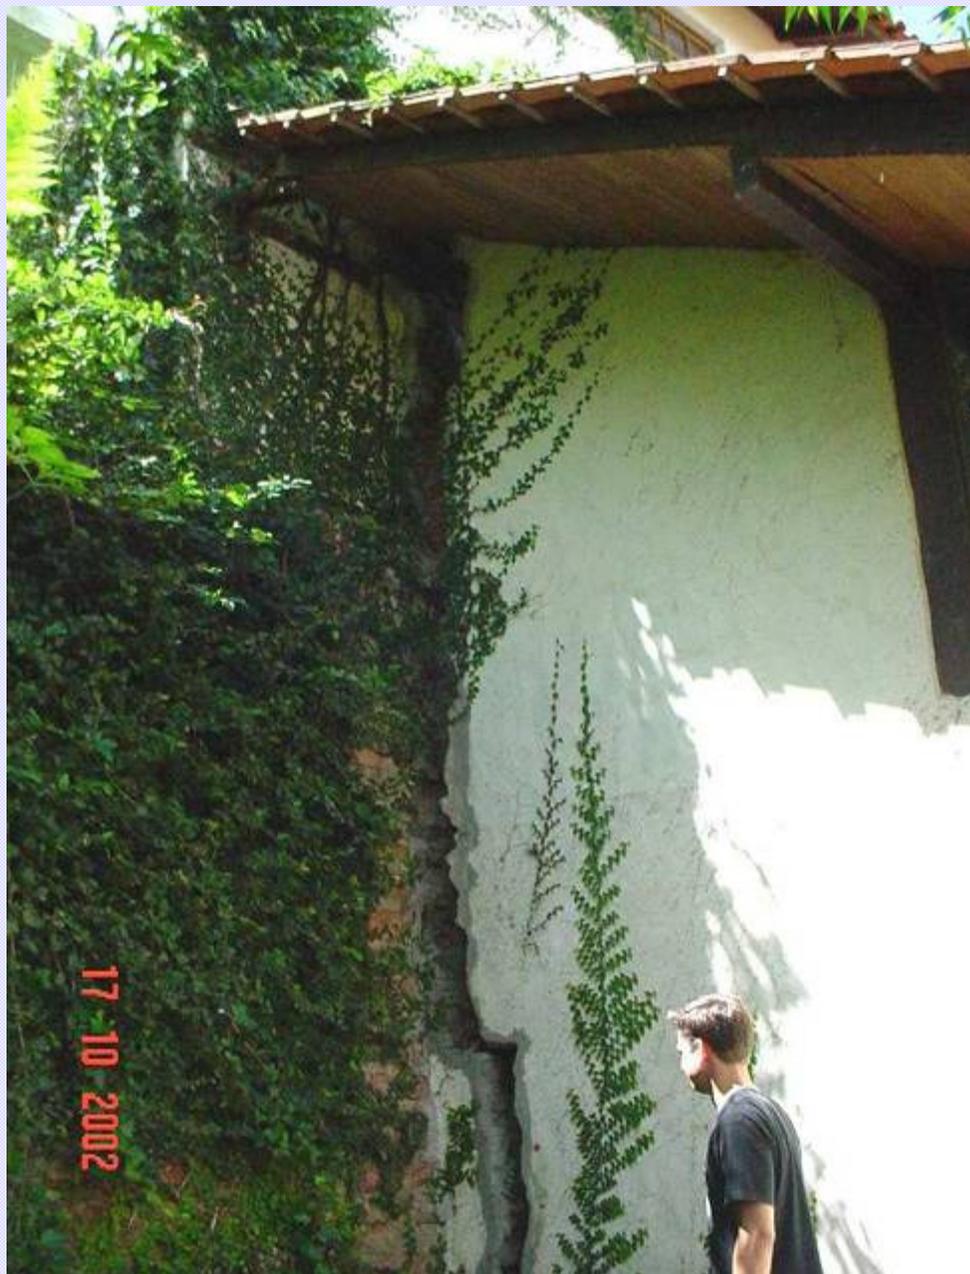
Danos em residências -
fissuras de grande porte

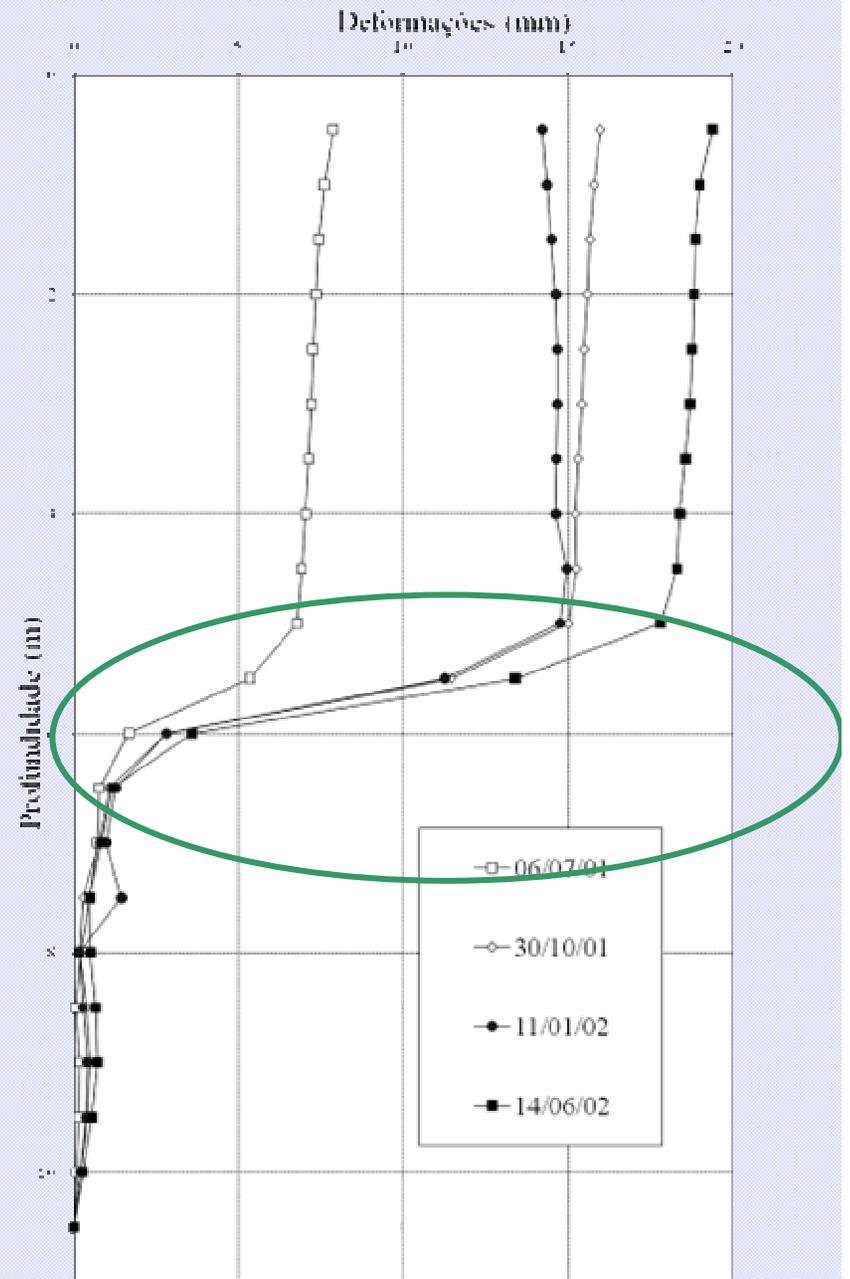
Resultados do monitoramento de deformações: superfície de ruptura bem definida no contato colúvio x rocha alterada.

Movimentos bem correlacionados com as pressões de água medidas.

Estes escorregamentos lentos são recorrentes, aceleram em períodos mais chuvosos e diminuem em períodos secos. Velocidades medidas ~10-40cm/ano.

Observado: chuvas torrenciais tem pouco efeito, chuvas contínuas são mais importantes.

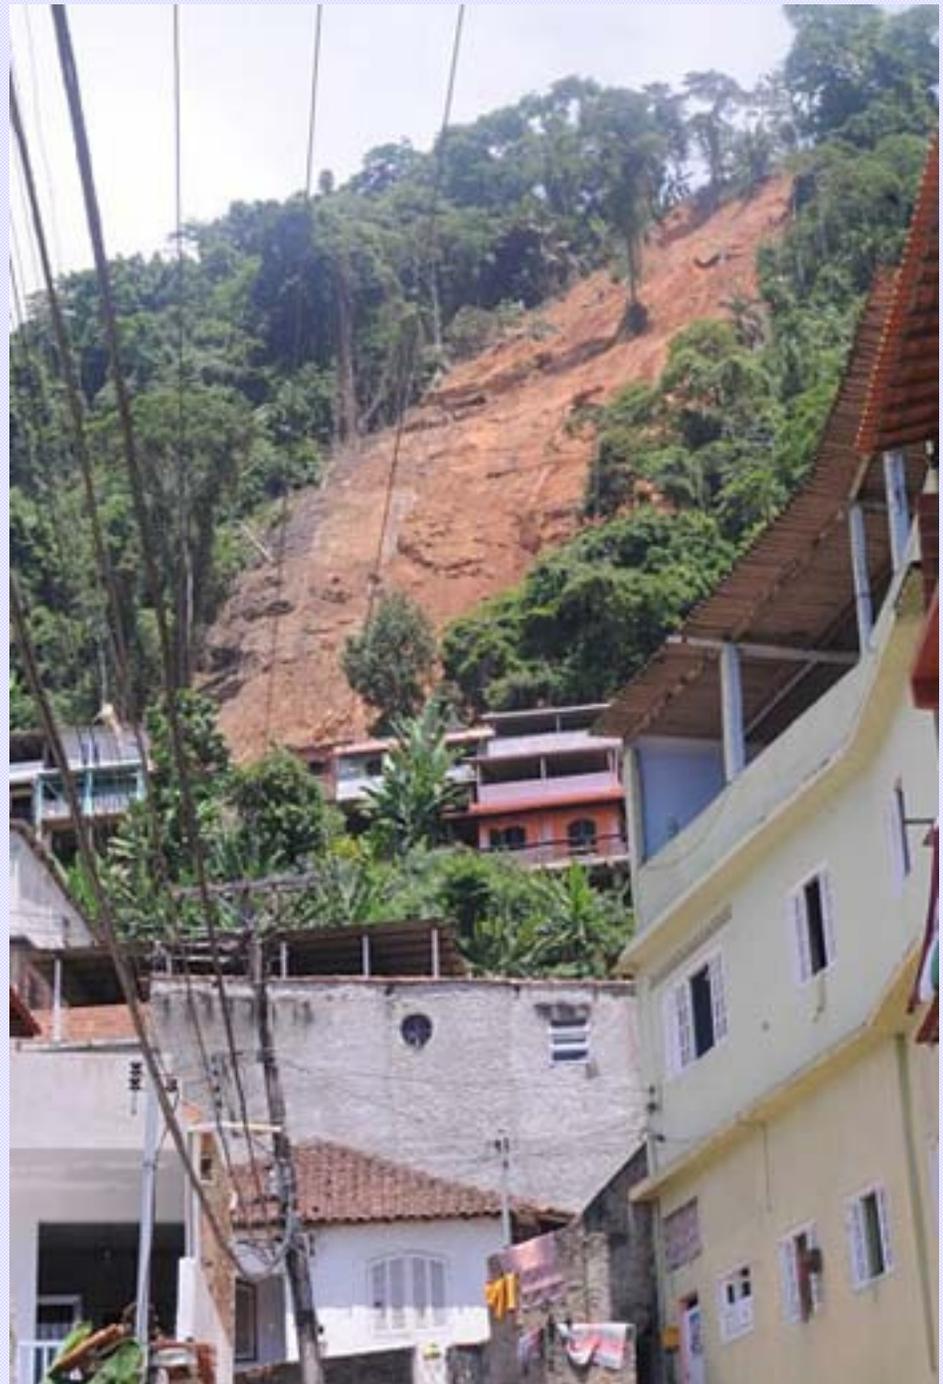
Escorregamento
translacional de terra,
raso, originado do
topo do morro.
