Geotechnologies for Natural Disaster Monitoring in Latin America

Escorregamentos de terra - alguns conceitos básicos

Luiz A. Bressani, PhD
Departamento de Eng. Civil
Escola de Engenharia / UFRGS
bressani@ufrgs.br

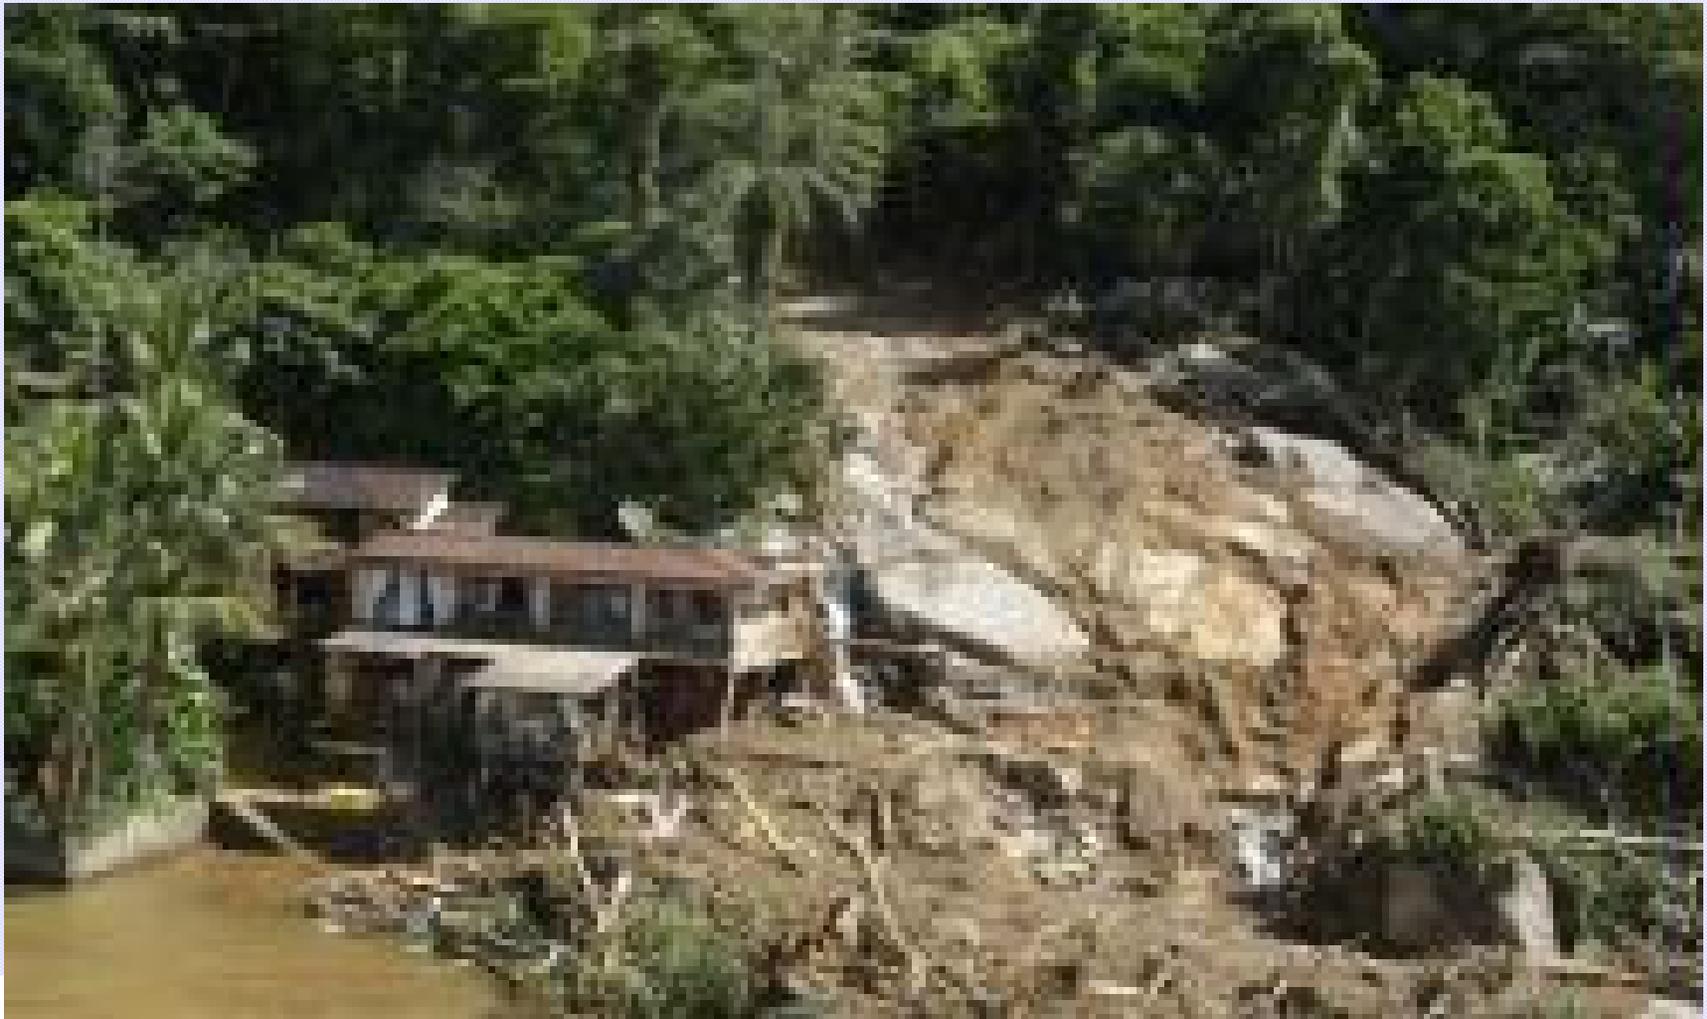
Pousada Sankay - Angra dos Reis (2010)
As mortes e destruição foram causadas por movimentos
que se iniciaram muito acima do local.

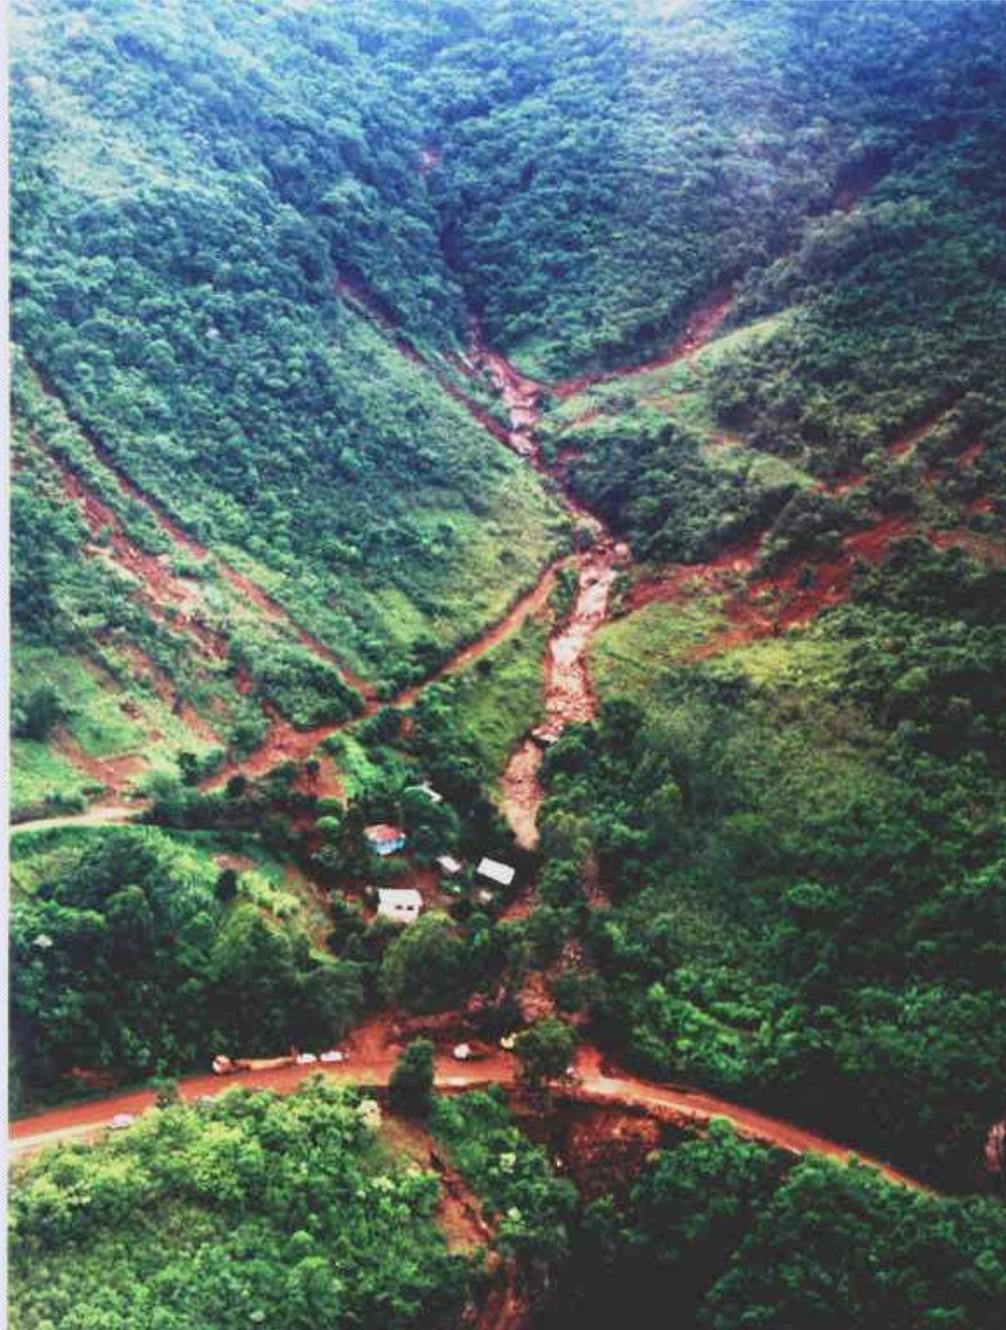
Vista aérea da região mais afetada por deslizamentos translacionais, neste caso, estreitos e rasos.

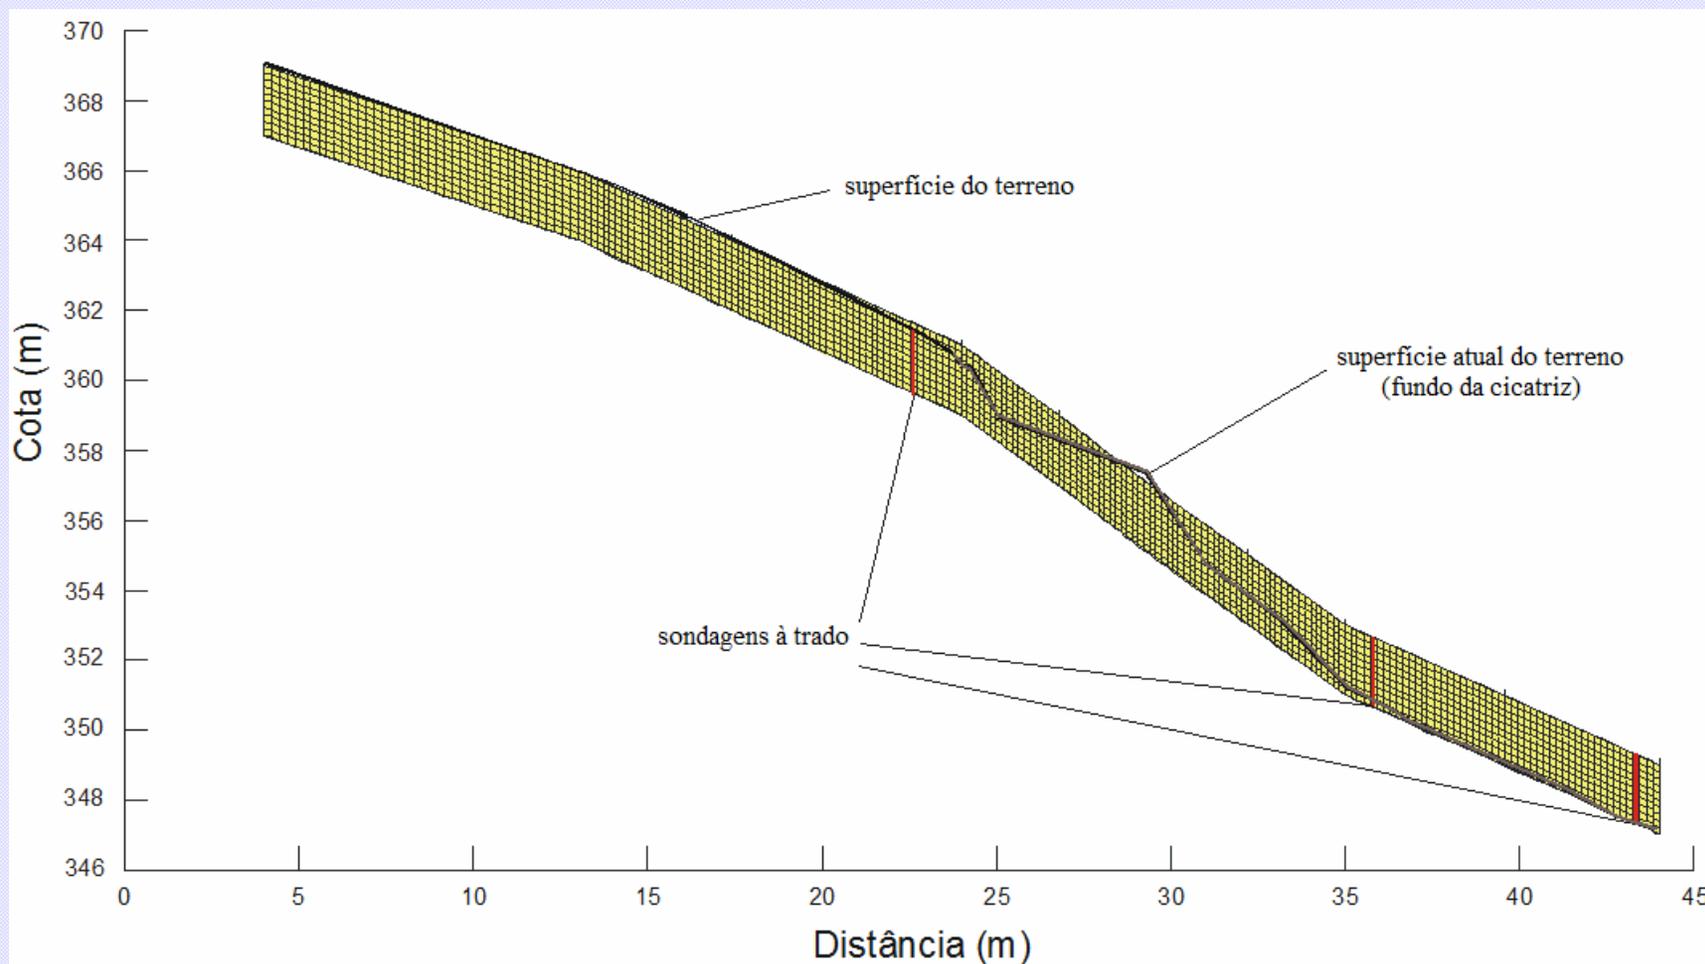
Perfil do talude estudado em S.Vendelino - análise de fluxo; fator de segurança próximo do teórico 1,0

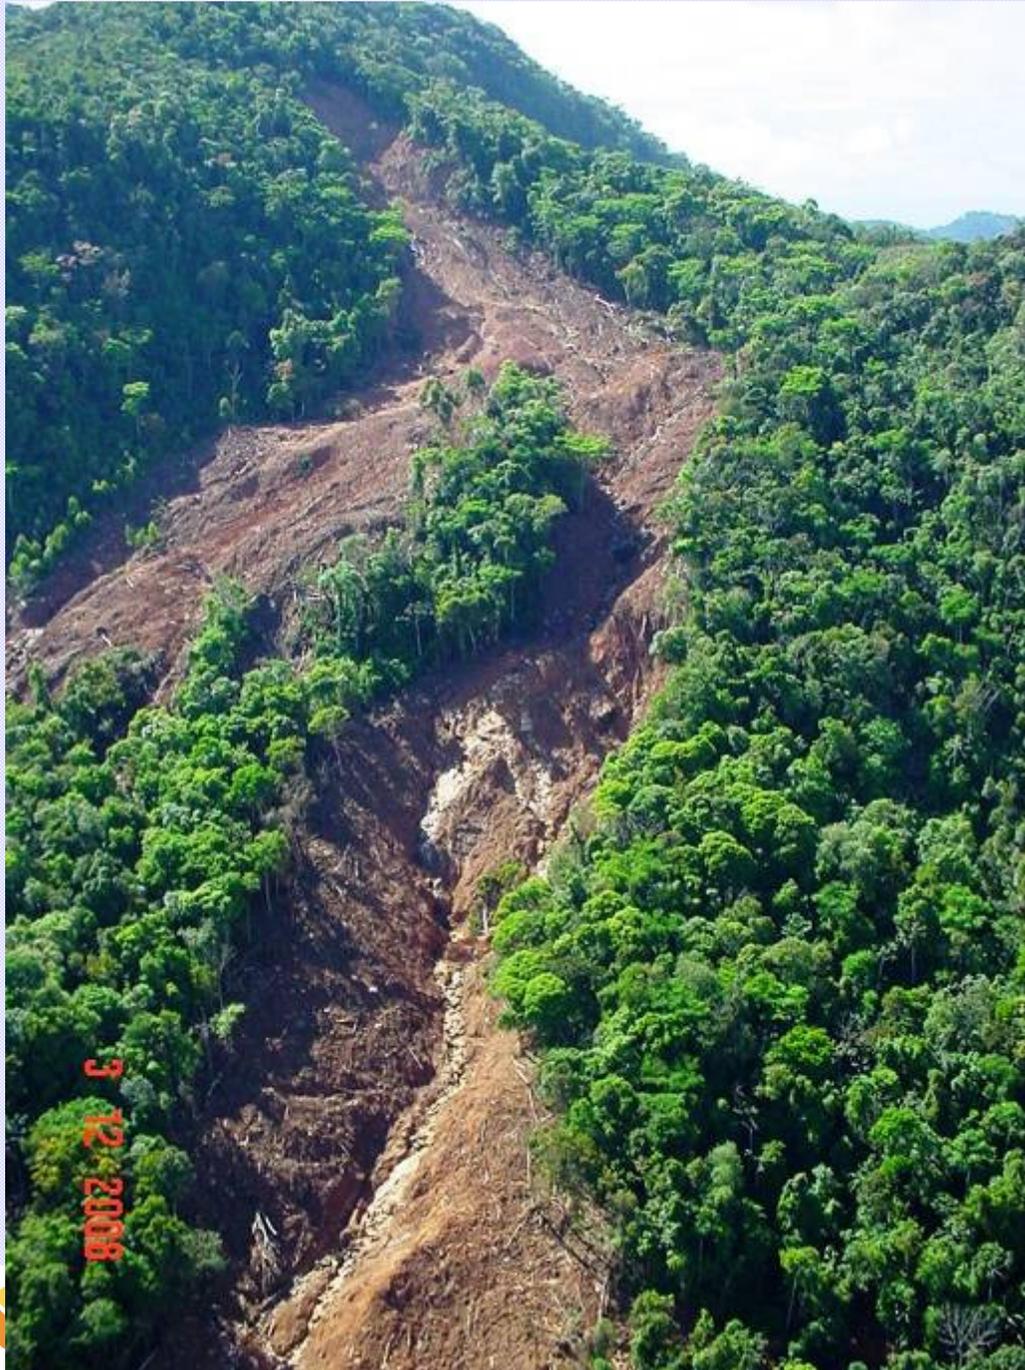
Escorregamentos profundos e extensos em morros de alta declividade. Região de Gaspar.

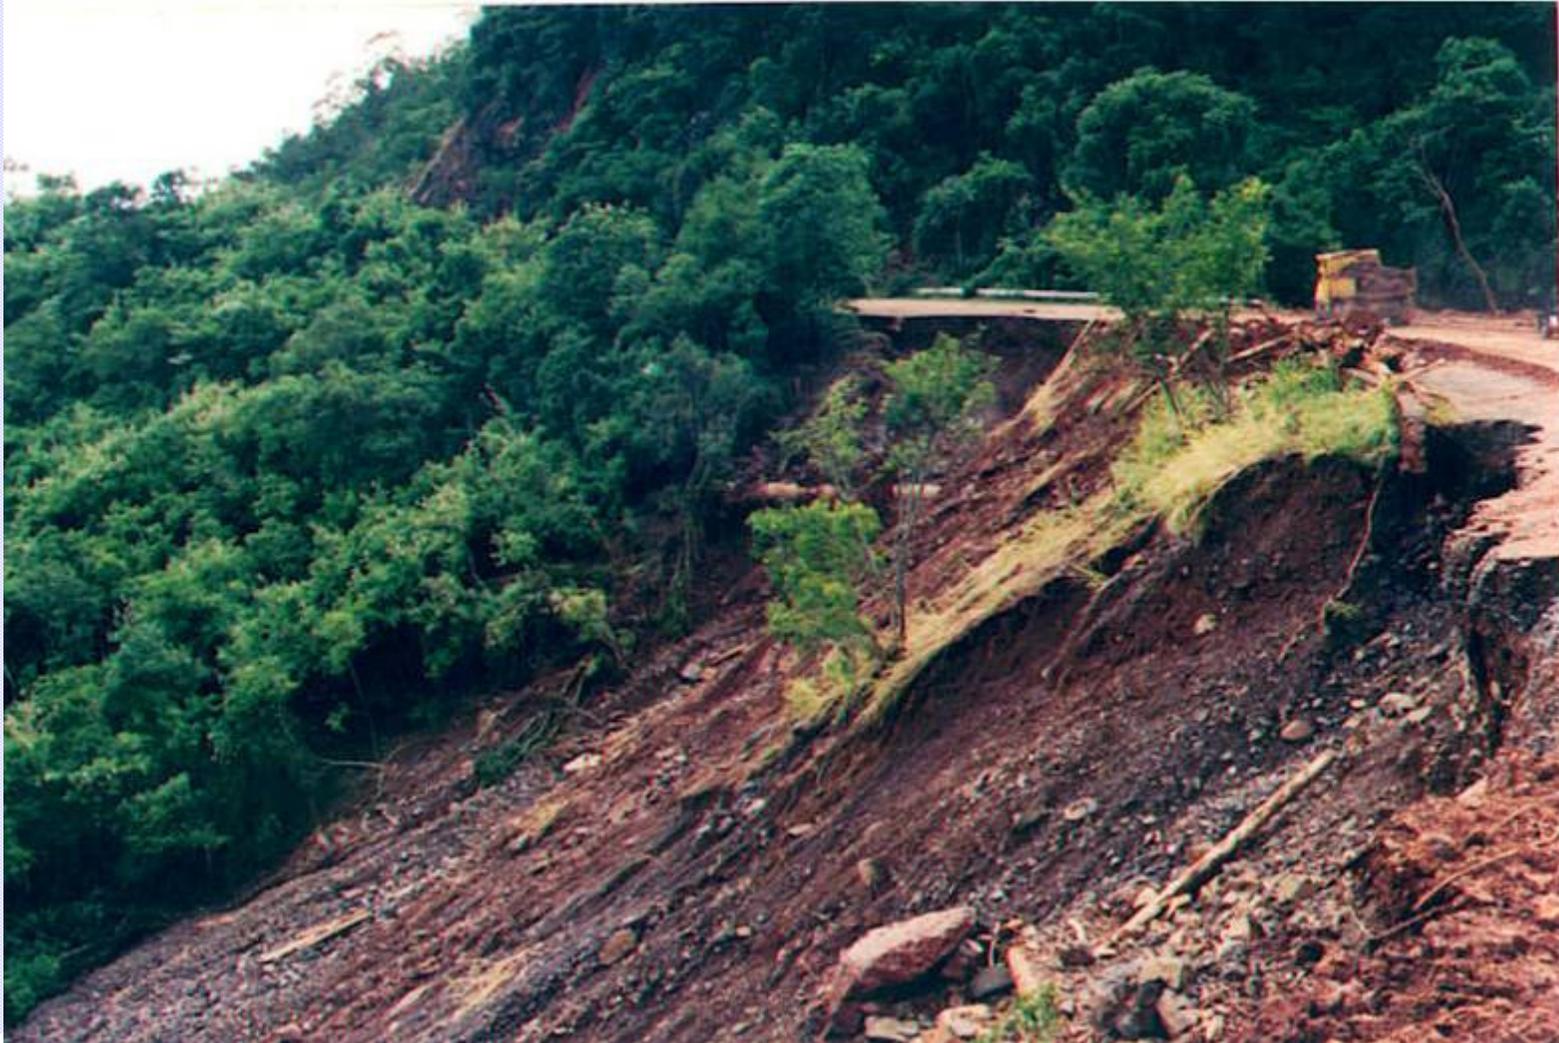
São Vendelino - erosão de aterros rodoviários devido a galgamento hidráulico

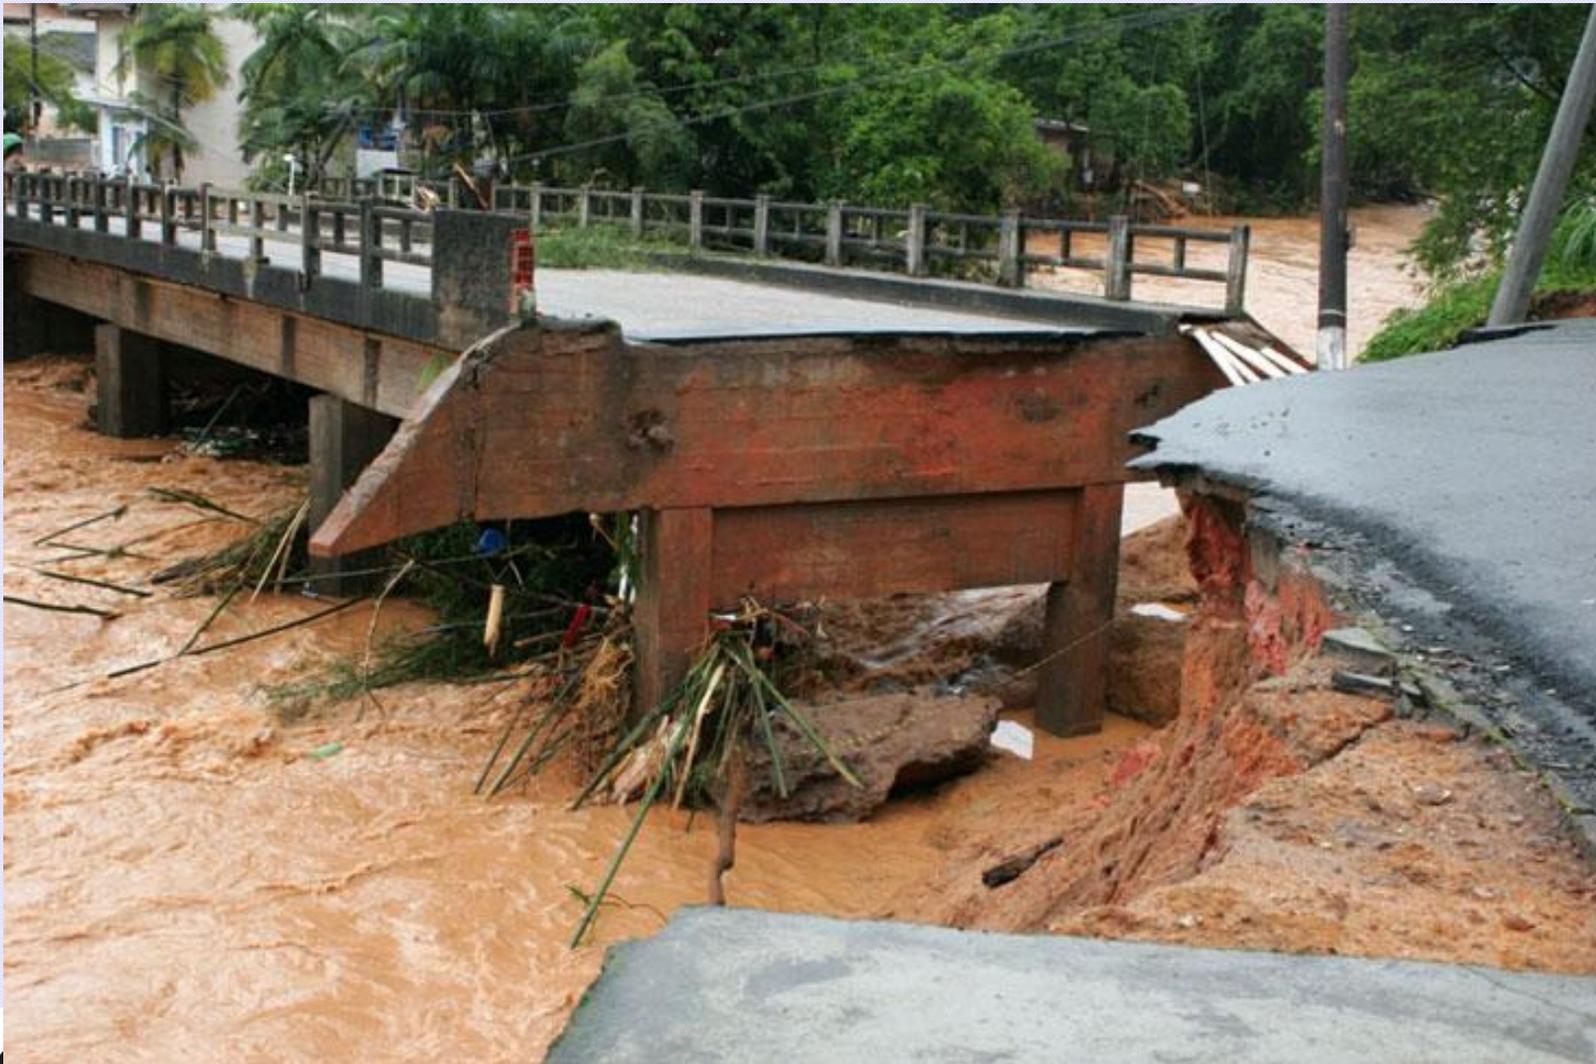
Entulhos e bloqueio de pontes e bueiros - erosão lateral acentuada

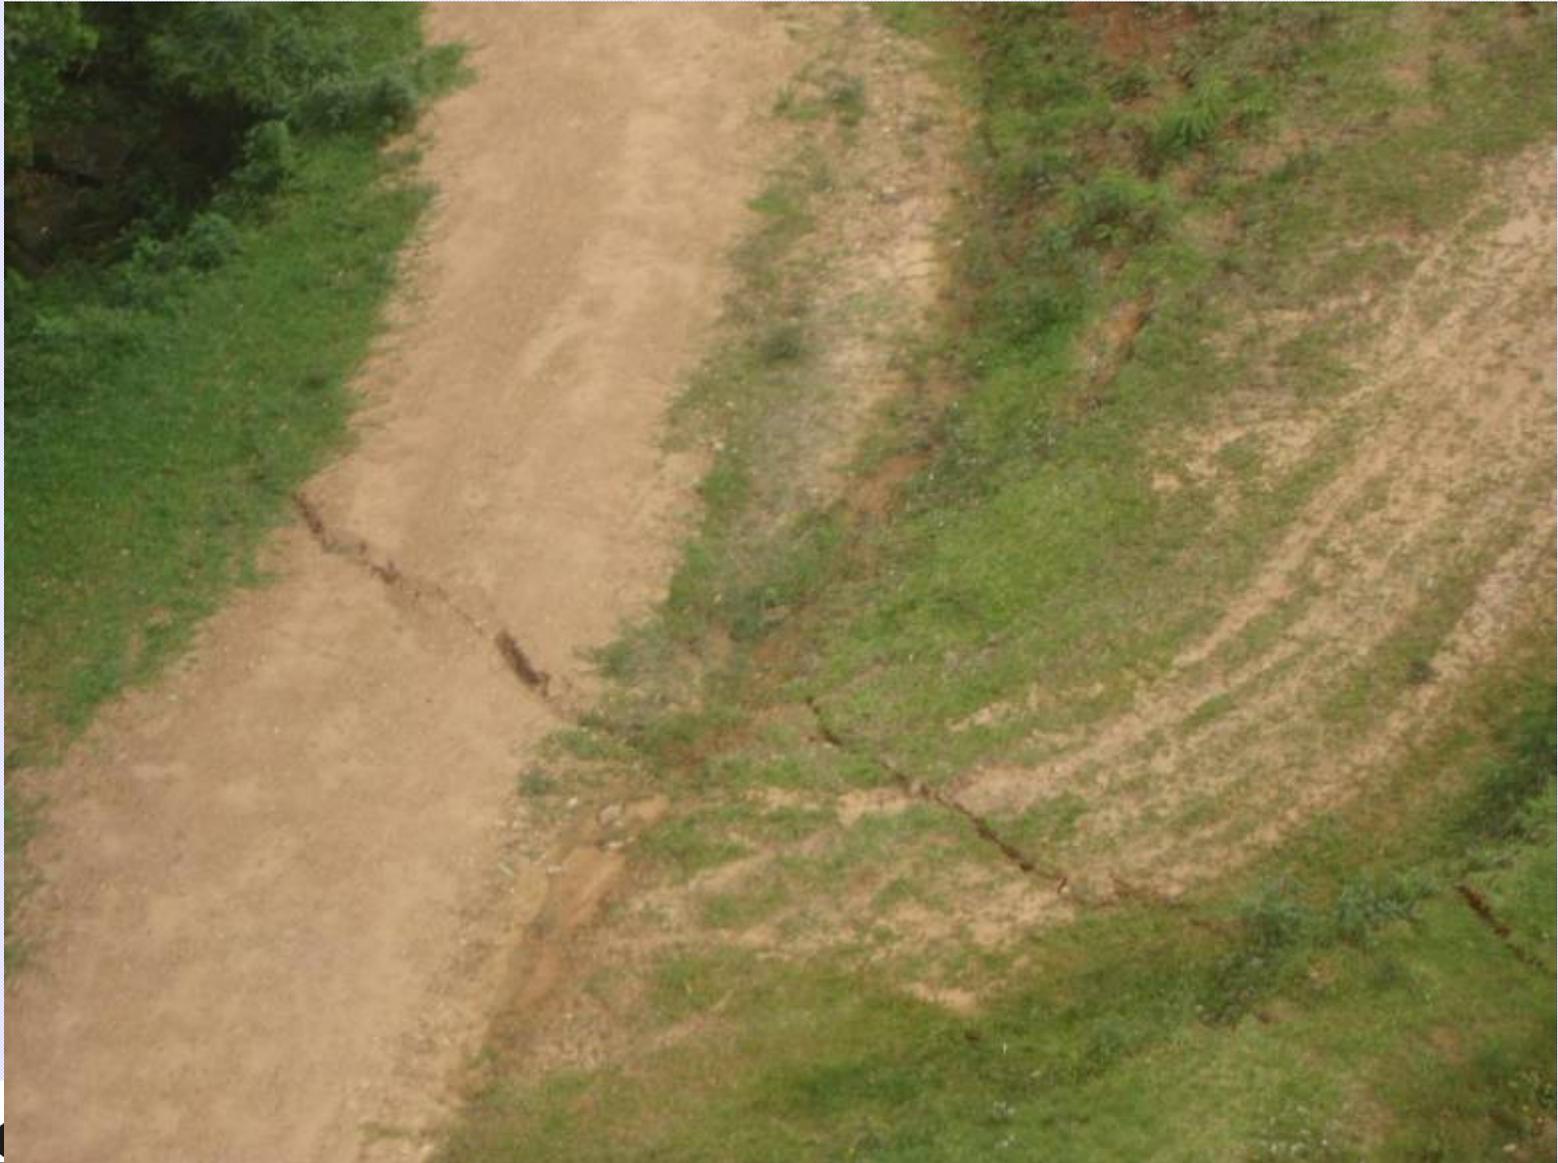
Processos de instabilidade potenciais - trincas remanescentes na região de Luis Alves, esperando chuvas
